REMONT KŁADKI NA RZECE ROPA W GORLICACH.

KŁADKA NA RZECE ROPA W GLINIKU MARIAMPOLSKIM
UL. BIECKA
m. Gorlice pow. gorlicki woj. małopolskie
Działki nr 1213/8 oraz 482/19, 485/1, 489/6, 489/4

Projekt budowlany.

„Remont kładki na rzece Ropa w Gorlicach”
- DOKUMENTACJA FOTOGRAFICZNA **ZAŁĄCZNIK NR 2**

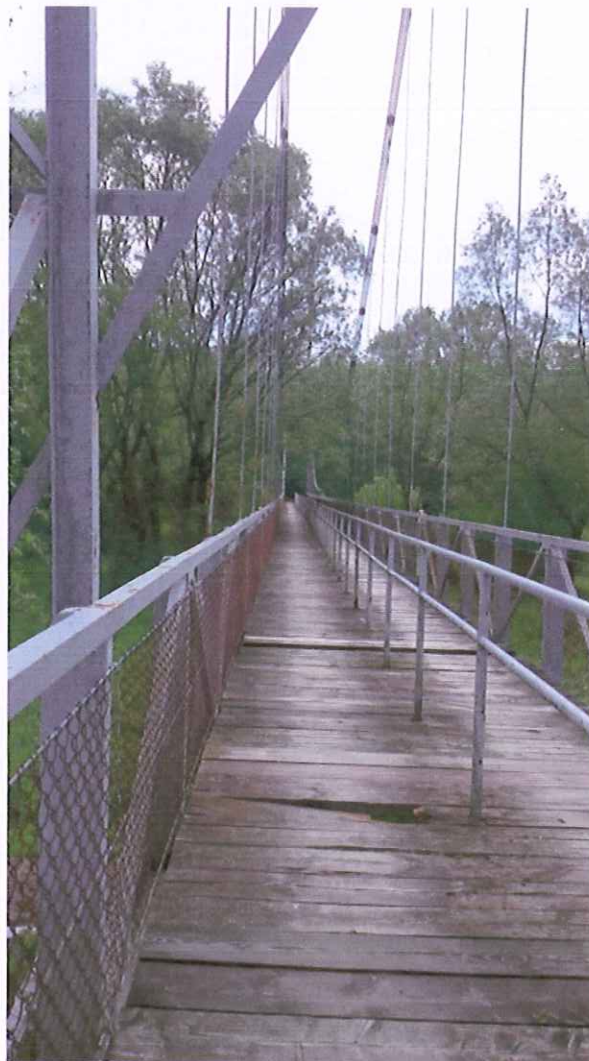
Fot. Nr 2 Zniszczony podkład górny kładki stalowej wiszącej na rzece Ropie.

Następnie zamontować podkład dolny drewniany kładki z bali dębowych obrzynanych i struganych gr.50 mm impregnowanych ciśnieniowo i impregnatem olejowym a kolejno podkład górny drewniany kładki z bali dębowych obrzynanych i struganych gr.50mm o szerokości 12-14 cm impregnowanych ciśnieniowo i impregnatem olejowym .

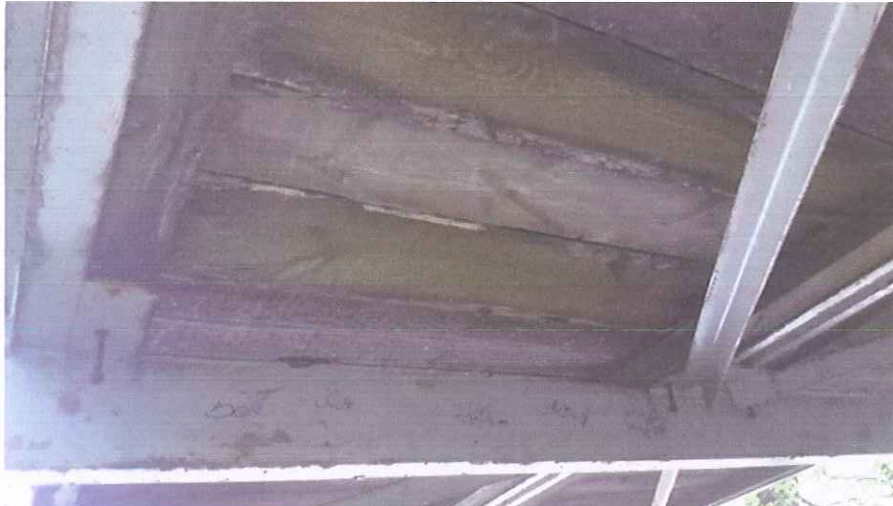
Fot. Nr 3 Korozja biologiczna podkładu górnego i konstrukcji kładki- widok od spodu

Całość konstrukcji kładki oczyścić metodą strumieniowo-ścierną przez piaskowanie elementy rusztu konstrukcji kładki ,lin oraz poręczy a następnie wzmocnić konstrukcję kładki poprzez wymianę przez wspawanie wgłębnie skorodowanych fragmentów takich elementów jak stężenia i ewentualnie częściowo belki. Po oczyszczeniu do stopnia Sa1 elementy stalowe kładki pomalować w systemie epoksydowo-poliuretanowym zgodnie z wytycznymi podanymi w specyfikacji. W balustradach zewnętrznych zamontować siatkę ocynkowaną, powlekaną z drutu stalowego 3,1mm. Przy balustradach zewnętrznych wykonać od strony wewnętrznej poręczę z rur stalowych ocynkowanych i malowanych proszkowo o średnicy 48,3x3mm na wysokości 75cm.

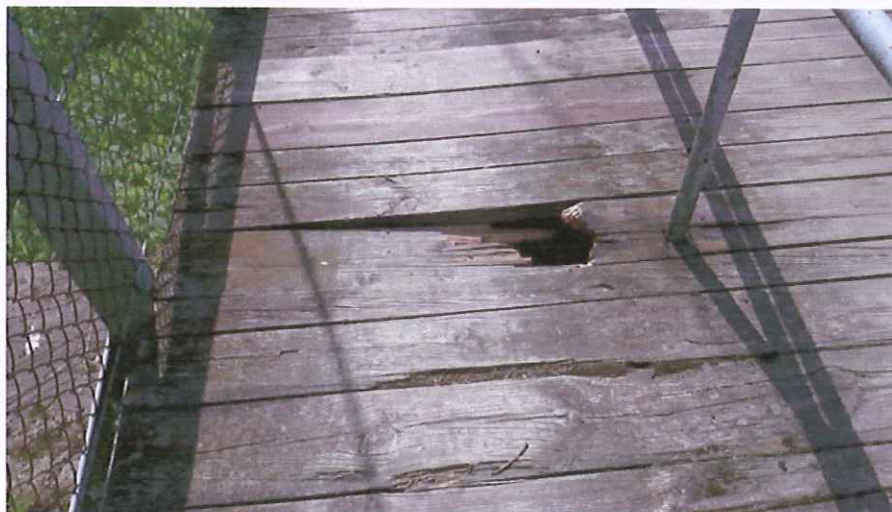
Fot. Nr 4 Stan zbutwiałych desek podkładu górnego i skorodowanej siatki zabezpieczającej balustrady kładki stalowej wiszącej

W ramach prac remontowych kładki należy zdemontować podkład dolny i górny z bali drewnianych, balustradę rozdzielającą ciąg komunikacyjny kładki, siatkę zajęta korozją w zewnętrznych balustradach kładki.

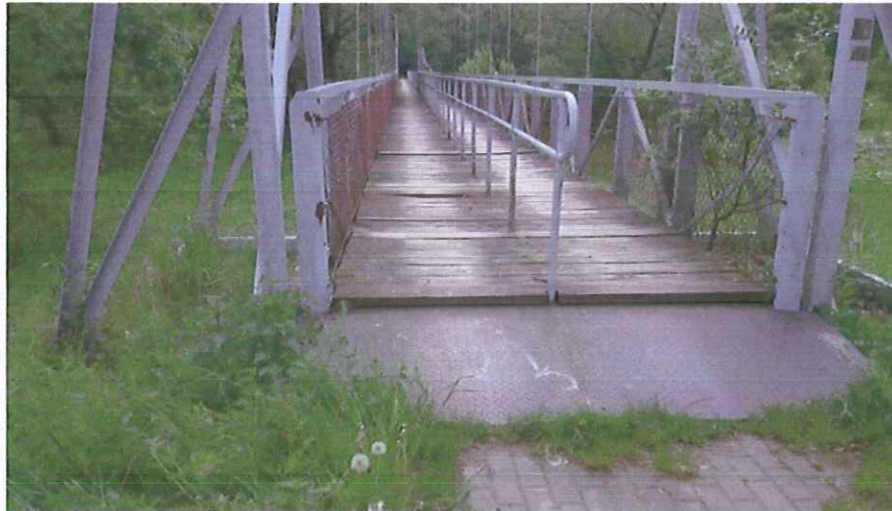
Fot. Nr 5 Korozja elementów stalowych w tym blachy ryflowanej przy wejściu na kładkę od strony ul. Bieckiej

Blachę ryflowaną stalową przy wejściu na kładkę należy zdemontować na czas remontu kładki.

Blachę należy oczyścić z korozji pomalować w tym systemie malarskim co kładka a następnie zamontować ponownie.

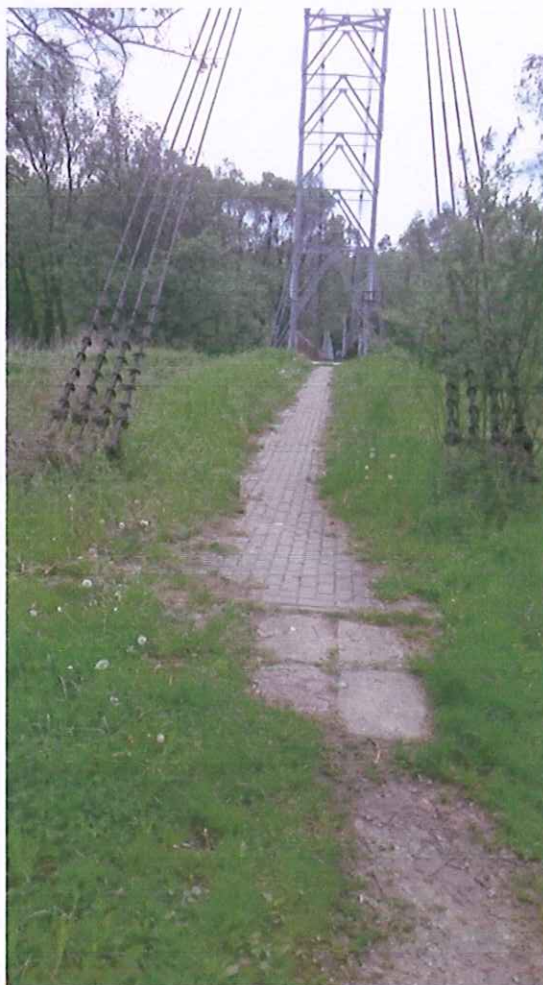
Fot. Nr 6 Chodnik z kostki brukowej od ul. Bieckiej w stronę kładki -porośnięty roślinnością i miejscowo zapadnięty .

Dojścia do kładki zarówno od strony ul. Bieckiej jak i od strony lasu z uwagi na liczne nierówności, zapadnięcia i uszkodzenia należy wyremontować. Od strony ul. Bieckiej miejscowo należy rozebrać chodnik z kostki brukowej, uzupełnić podbudowę i ułożyć istniejącą kostkę wyrównując ją do płaszczyzny istniejącego chodnika.

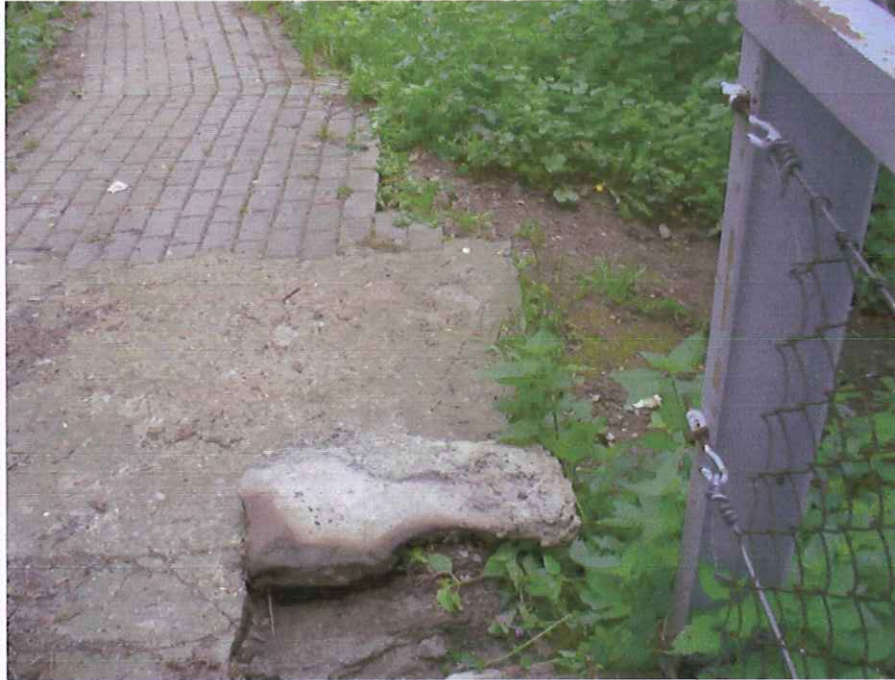
Fot. Nr 7 Widok zniszczonego chodnika przy wejściu na kładkę od strony lasu

Od strony lasu przy wejściu na kładkę rozebrać betonową część chodnika oraz część z kostki brukowej i w tym miejscu wykonać podbudowę z kruszywa łamanego o grubości 23cm a na nim wierzchnią warstwę z kostki brukowej szarej o wymiarach 10x20 gr 6cm. Wzdłuż krawędzi tego fragmentu chodnika ułożyć obrzeże betonowe o wymiarach 6x20cm a na szerokości kładki 8x30cm na ławie betonowej.

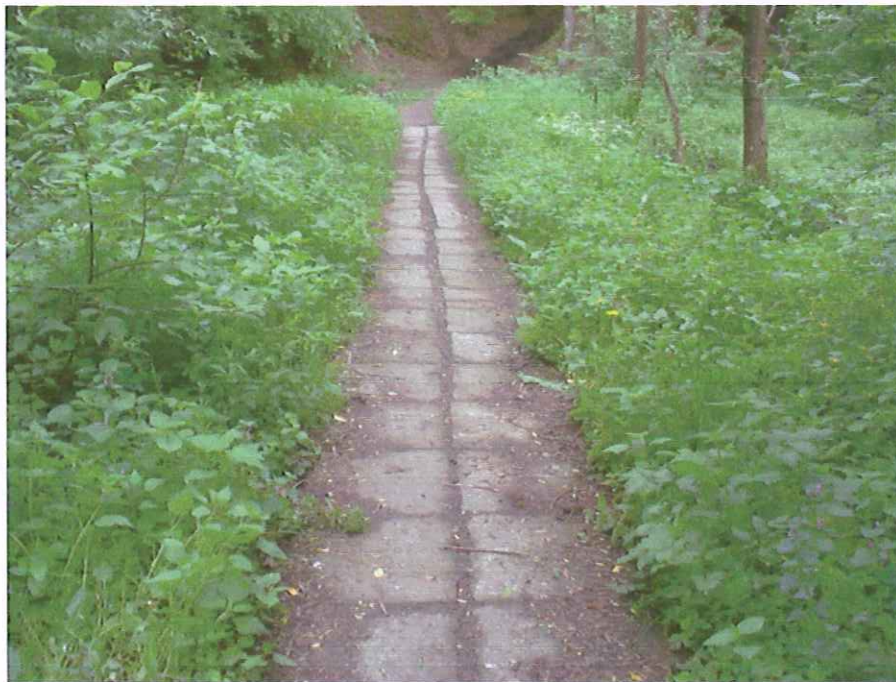
Fot. Nr 8 Chodnik od strony lasu częściowo zarośnięty trawą

Dojścia do kładki oraz teren przyległy do przyczółków i fundamentów pylonu oraz naciągu lin należy oczyścić z trawy, dziko rosnącej roślinności oraz innych zanieczyszczeń wpływających niekorzystnie na funkcjonowanie elementów infrastruktury.

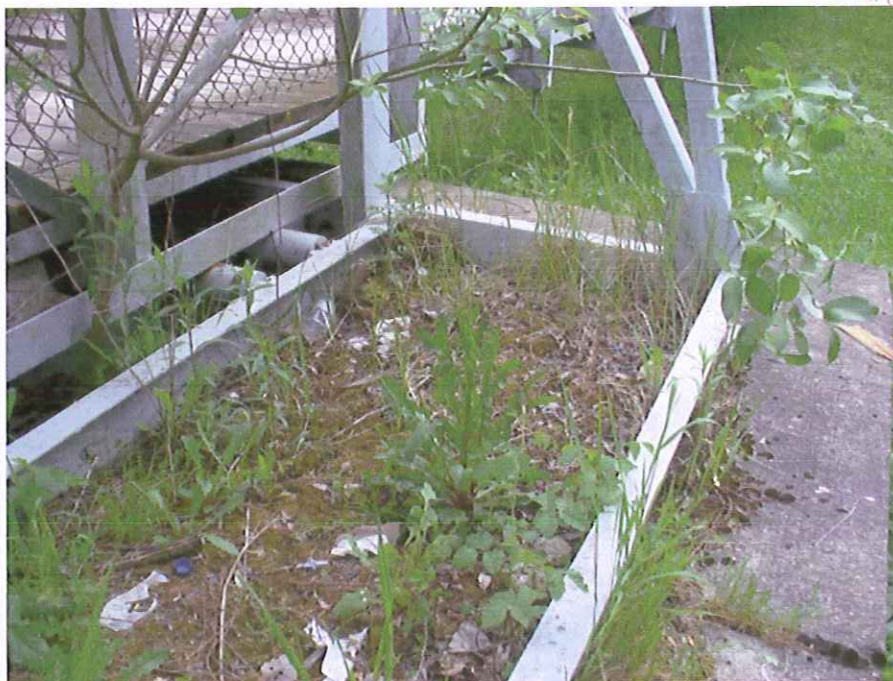
Fot. Nr 9 Stan fundamentu pylonu i rowku odwadniającego oraz korozja łożyska stałego.

Należy wykonać konserwację urządzeń naciągowych ,lin i łożysk kładki wiszącej smarem linowym i smarem grafitowym.

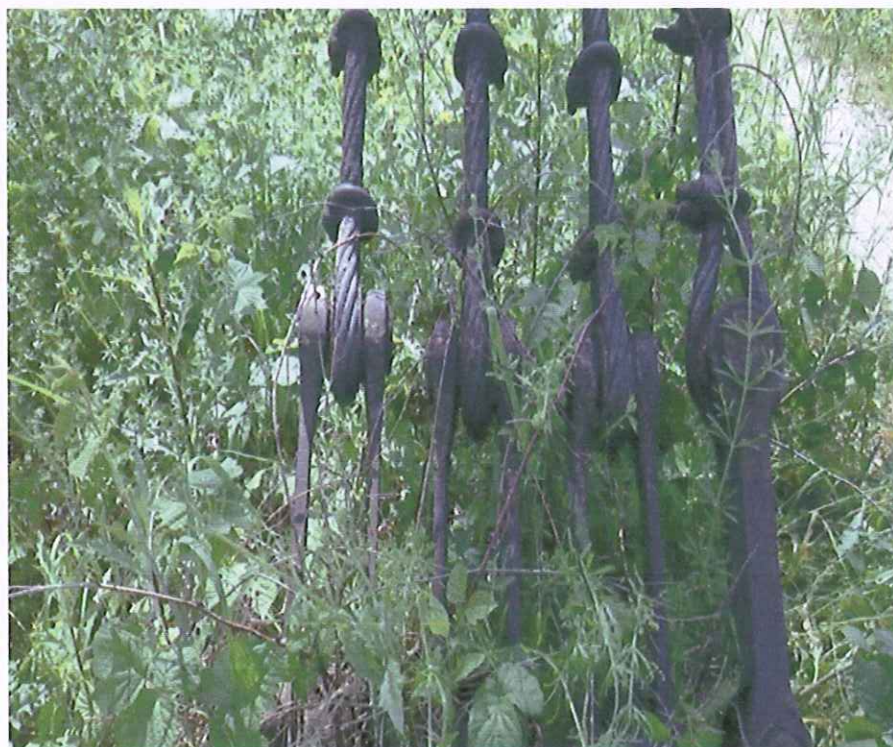
Fot. Nr 10 Zakotwienie urządzeń naciagowych lin stalowych kładki pokryte roślinnością i przykryte ziemią.

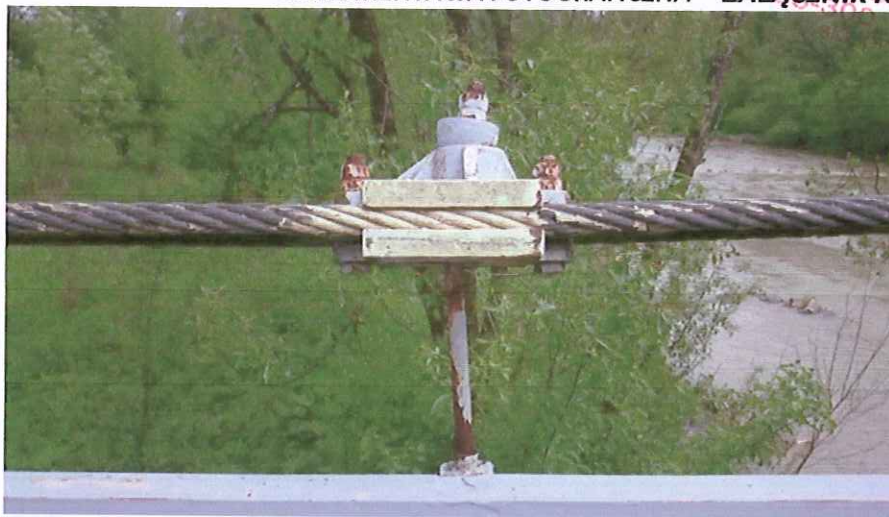
Fot. Nr 13 Skorodowane ciągnie wraz z zamocowaniem.

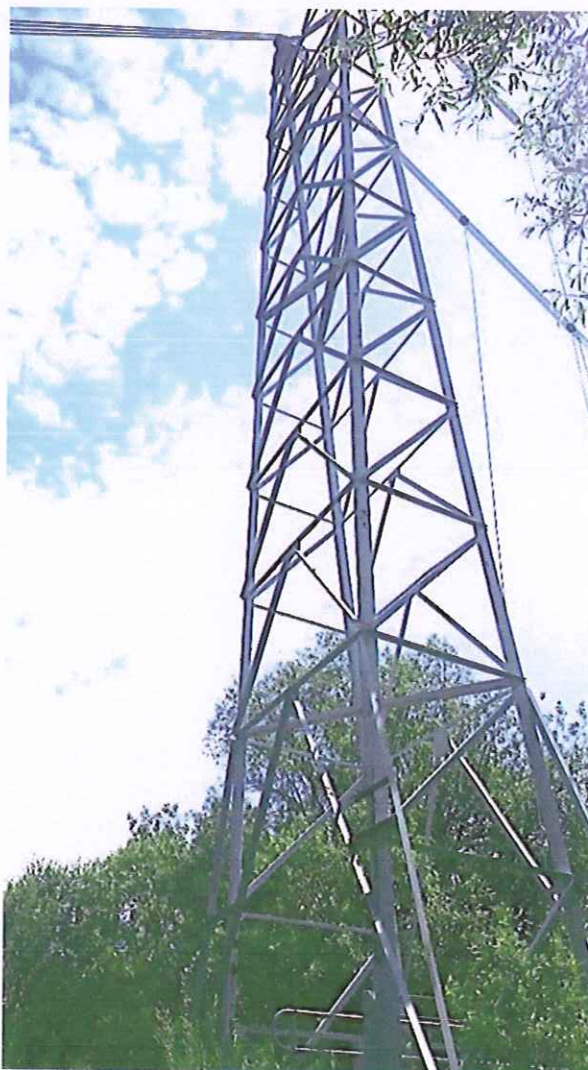
Fot. Nr 14 Korozja elementów stalowych pylonu kratowego kładki stalowej .
